Waar licht en lucht doen leren

De restauratie van de Provinciale Technische Scholen in Boom

Sarah Lacroix en Amke Maes

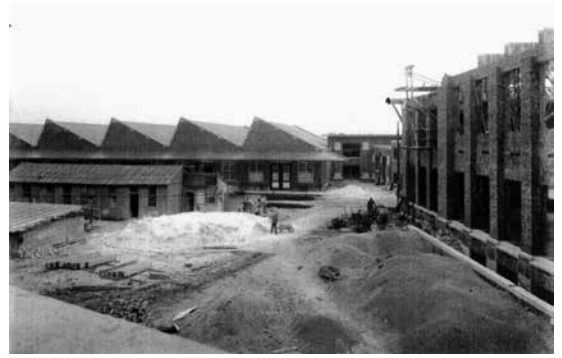
Bouw van de klassenvleugel, met op de achtergrond van links naar rechts de voltooide werkhuizen, turnzaal, refter en conciërgewoning
(© Vlaams Architectuurinstituut)

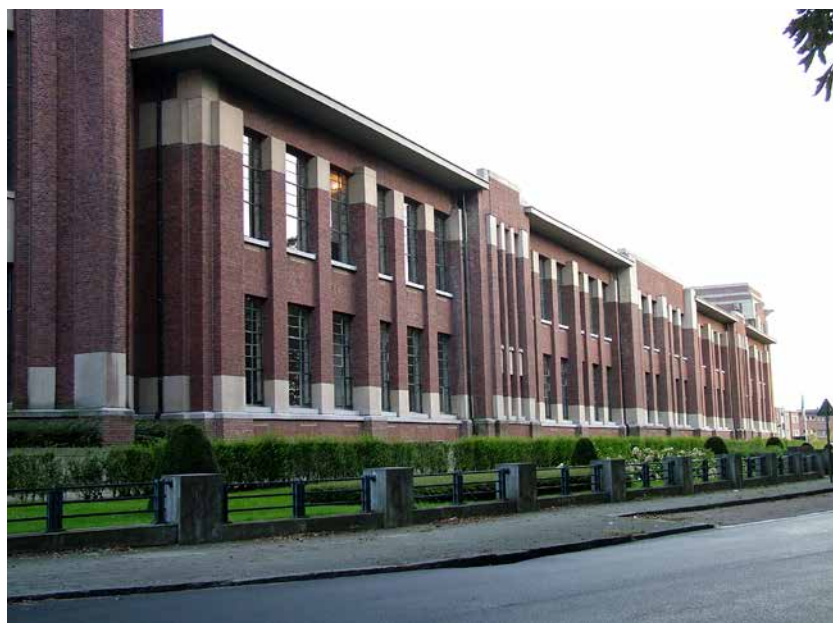
Gevel van de klassenvleugel aan de straatzijde met uitgesproken verticale belijning door de lisenen, steunberen en vensterregisters. Ook typisch zijn de horizontaal benadrukte sokkel onderaan de gevel en de luifel bovenaan
(foto Sarah Lacroix)

Om de massiviteit van de bakstenen te verlichten, werden veel verticaliserende elementen verwerkt in de gevels: lisenen, steunberen en vensterregisters. Door contrasterend materiaalgebruik onderaan en bovenaan in de gevel in respectievelijk blauwe hardsteen en natuursteenimitatie,

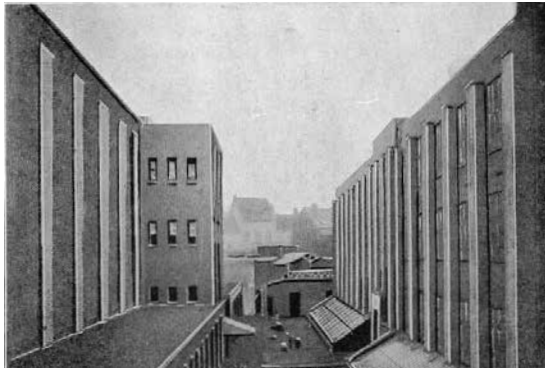
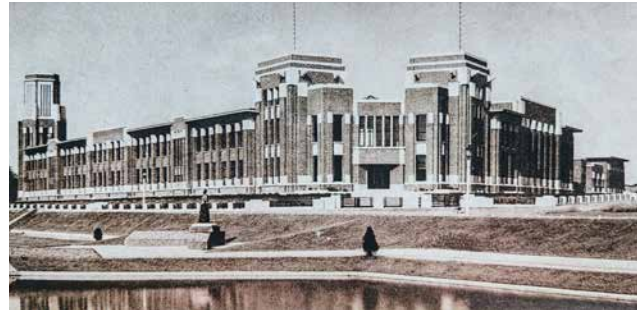
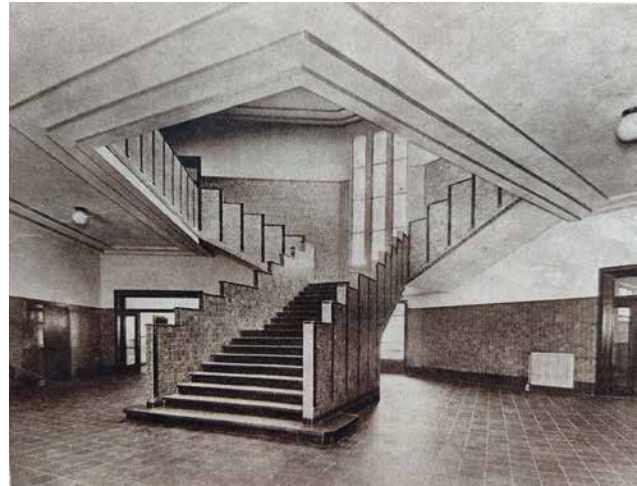
Twee foto's uit het tijdschrift *Bâtir* van 1936: een buitenaanzicht met de vijvers op de voorgrond en de grastaluds opklimmend naar het schoolgebouw, die mooi de link weergeven tussen het gemeentepark en het schoolgebouw; en de trappenpartij in art-decostijl in de inkomhal van de PTS campus Boom
 (uit *Bâtir*, second numéro consacré aux écoles modernes, 45, 1936)

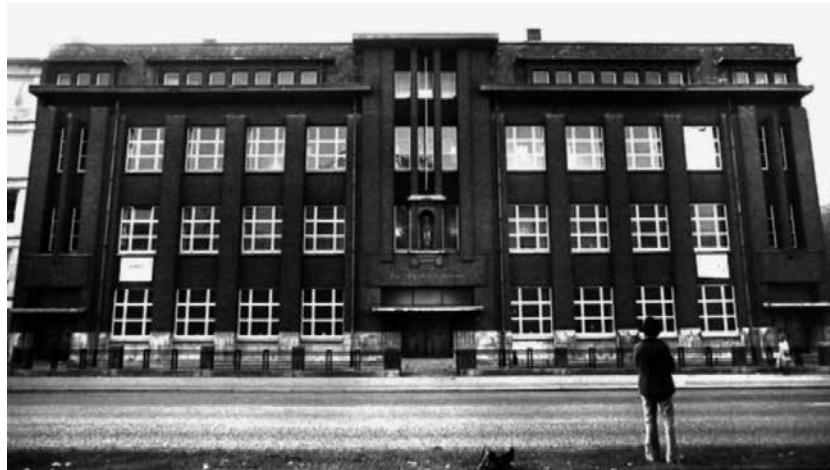
Gevel van het Onze-Lieve-Vrouwinstituut in Berchem naar ontwerp van C. Bal met luifels, steunberen, vensters en een centraal risaliet, sterk gelijkend op die van de PTS van Boom. De ritmering en de vormgeving van de voortuinafsluiting zijn ook erg gelijkend
 (beeldbank Agentschap Onroerend erfgoed)

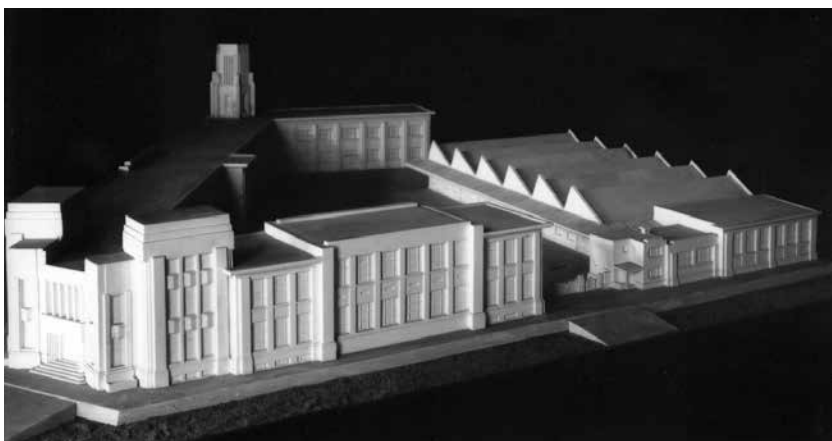
Foto op glasplaat van de maquette van de PTS campus Boom met rechts achteraan de werkhuizen met sheddak
 (© Fotomuseum Antwerpen)

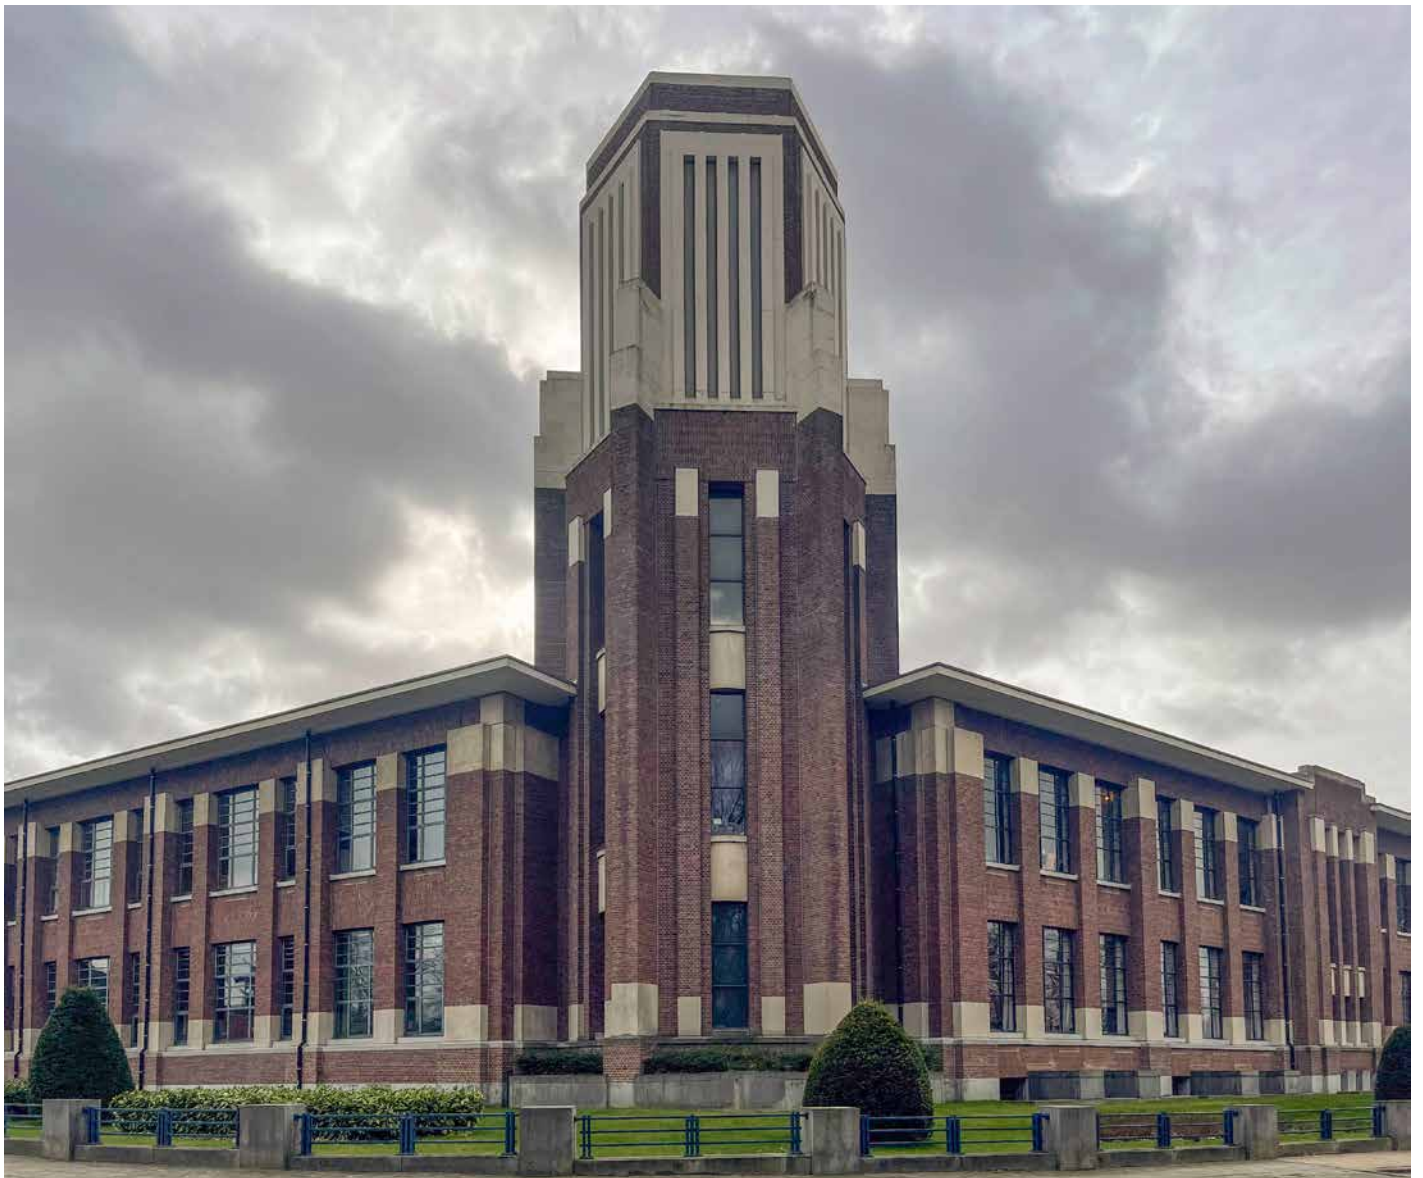
Gezicht vanuit de Beukenlaan, met op de voorgrond de beeldbepalende watertoren, en aan weerszijden de langgerekte gevels van de klassenvleugel
(foto Oswald Pauwels)

Aan de noordwestzijde bevindt zich een nog hoger uitstekend volume. In het bovendakse gedeelte van dit hexagonale volume is er een betonnen kuip, die ooit dienstdeed als waterreservoir. De school had haar eigen watertoren!

Deze was noodzakelijk om de doucheruimte voor de leerlingen in de kelder van het nodige water te voorzien. Voor die tijd was dit eerder uitzonderlijk. De meeste woonhuizen beschikten toen zelfs nog niet over een eigen badkamer. Deze watertoren bediende tot 1941 ook de wijk en het 'godsgasthuis' van Boom.

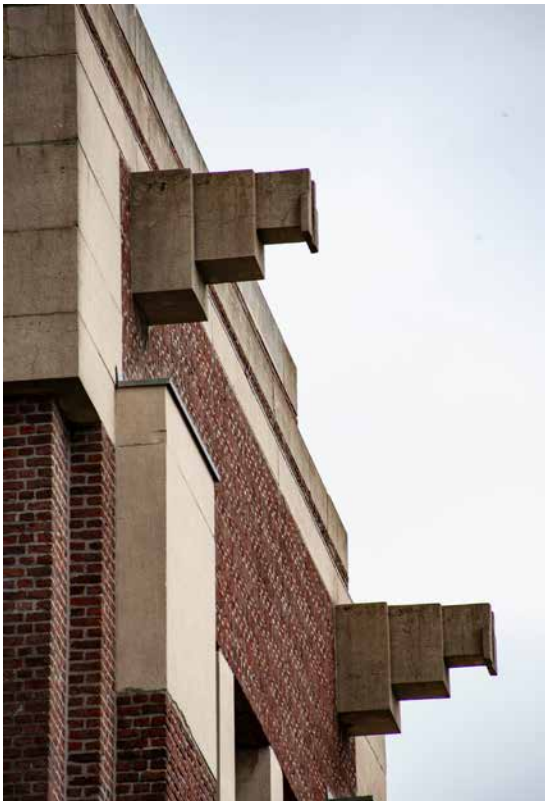
Detail van de geometrisch uitgewerkte waterspuwers aan de inkomtorens. De hoekelementen zijn uitgevoerd in simillpleister op baksteen. De dekstenen en de spuwers zijn van kunststeen met een kern van gewapend beton
(foto Oswald Pauwels)

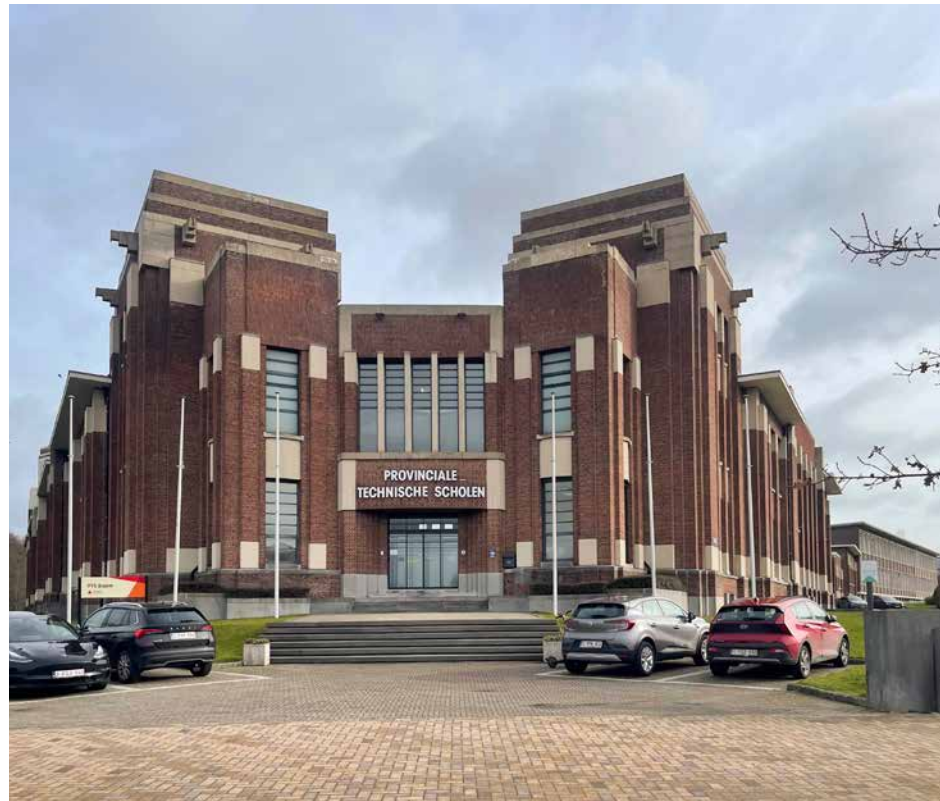
Inkompartij met op de voorgrond de monumentale inkomtrap in blauwe hardsteen, geflankeerd door de grastaluds van het voorhof. De toegang tot het gebouw wordt gemarkeerd door de twee hoektorens met kunststenen detaillering, monumentaal uitgewerkte spuwers en verticale glaspartijen
(foto Oswald Pauwels)

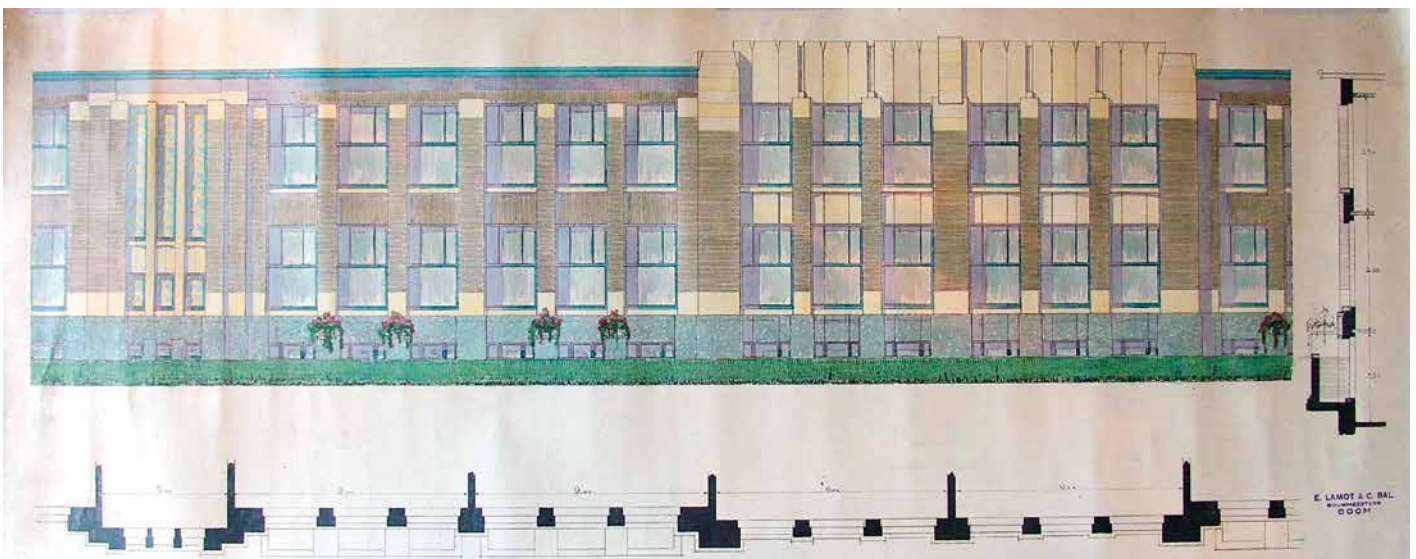
Ontwerptekening van de gevel aan de Beukenlaan, waarop Bal en Lamot met kleuren en schaduw het geometrische gevelspel nadrukken. Ook het belang van de voortuin wordt in deze ontwerptekening benadrukt door het talud met een groene strook aan te geven
(© Vlaams Architectuurinstituut)

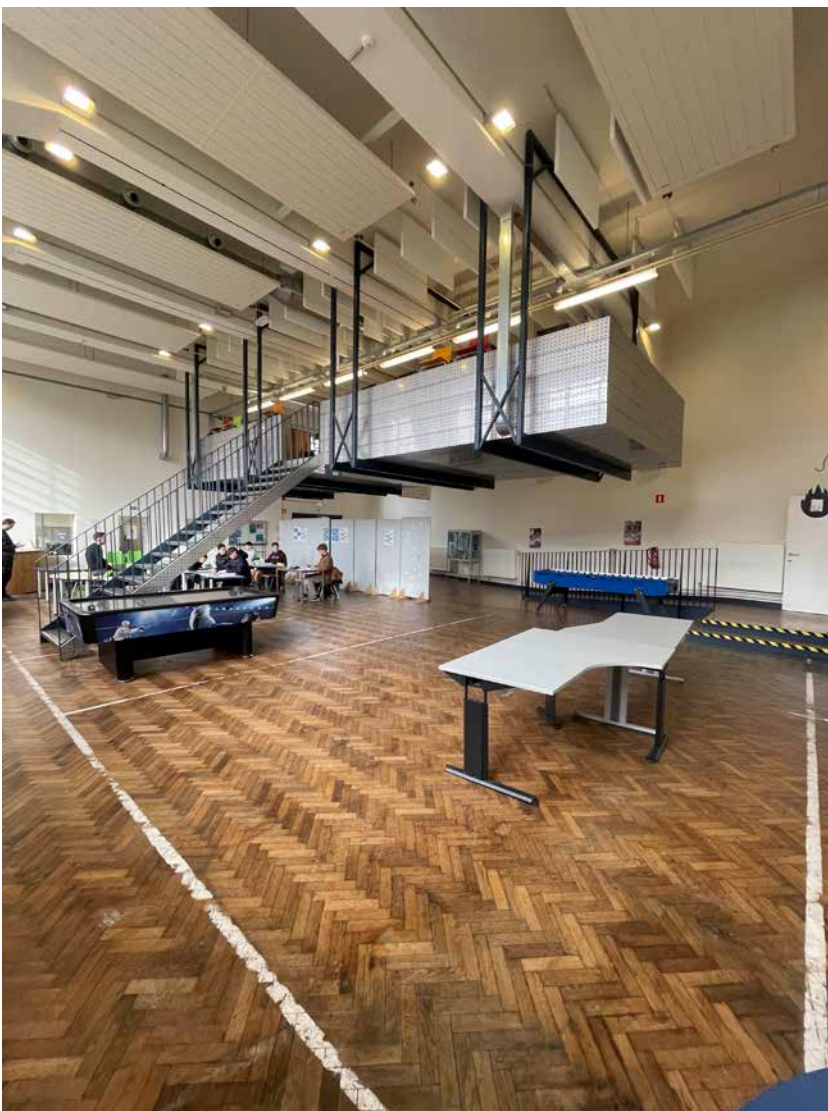
In de voormalige turnzaal werd het parket met geverfde belijning behouden. Aan de hoge betonnen balken werd een platform opgehangen dat dienstdoet als openleercentrum
(foto Oswald Pauwels)

balkconstructie en historische visgraatparketvloer volledig weggenomen. De betonnen balken hebben een unieke vorm door hun enorme hoogte en royaal uitgewerkte consoles. In de betonbalken zaten op enkele strategische plaatsen geïntegreerde geleiders waaraan de klimtouwen konden worden ophangen die gebruikt werden tijdens de lessen lichamelijke opvoeding.

Omdat er door het jaarlijks groeiende aantal leerlingen altijd nood is aan meer nuttige oppervlakte, werd een verdieping gecreëerd door een open volume op te hangen aan de aanwezige betonbalken. Zo blijft de oorspronkelijke ruimte leesbaar. De betonbalken werden door middel van opgelijmde wapening versterkt zodat het platform, een lichte structuur in staal en hout, hieraan opgehangen kon worden. Van buitenaf is het platform vormgegeven als een geperforeerde roestvast stalen enveloppe die gedragen wordt door een slanke staalstructuur. De werkruimtes zijn ingericht als een geplooid notenhouten blad.

Tijdens de dakwerken in 2013 werd bij het verwijderen van het aanwezige asfaltbeton boven op het dak van de turnzaal, vastgesteld dat de aangenomen dikte van de flenzen tussen de betonribben sterk varieerde en op sommige plaatsen

zelf tot quasi nul herleid werd. Deze oorspronkelijk foutieve uitvoering moest gecorrigeerd worden door aan de bovenzijde een verdevelde druklaag toe te voegen. De deuvels met diameter 10 mm werden, afhankelijk van de situatie, om de 100 mm of om de 300 mm 30 mm in de in totaal 130 ribben geboord en verlijmd. Deze deuvels moesten de gewapende druklaag van 50 à 60 mm uniform verankeren aan de bestaande ribbenvloer.

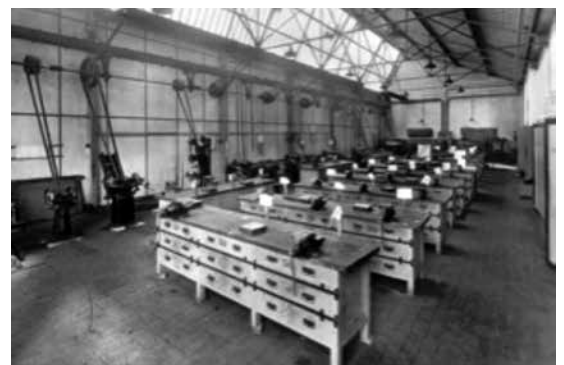
De werkbanken voor de werkhuizen werden door de architecten zelf ontworpen. Het vervaardigen van deze werktafels was jarenlang een studieopdracht voor de leerlingen houtbewerking
(© Vlaams Architectuurinstituut)

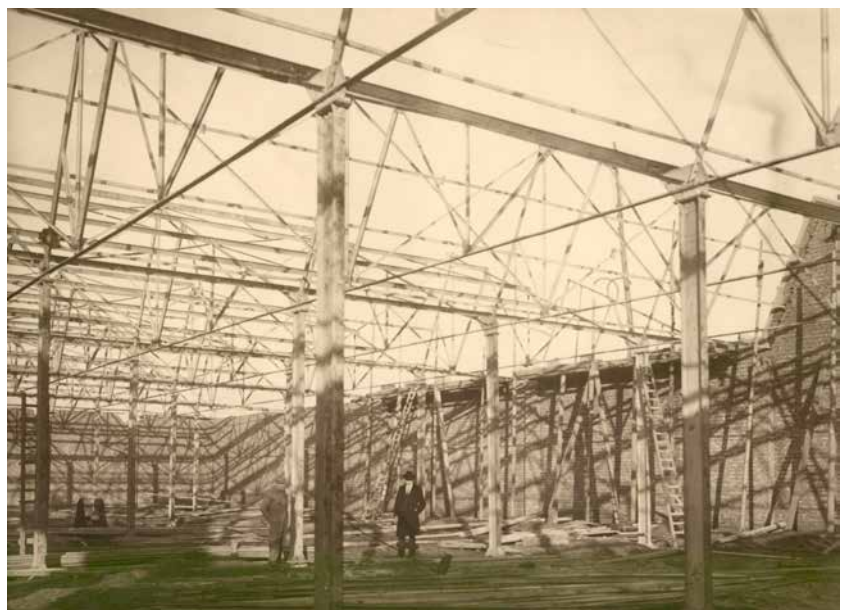
Foto tijdens de bouw van de werkhuizen (© Vlaams Architectuurinstituut)

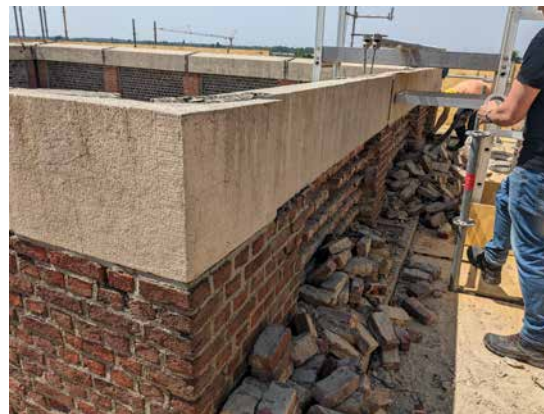
Uit de analyse van de gebruikte mortels kon al afgeleid worden dat de voegmortel meer cement bevatte dan de legmortel. De cementmortel aan het oppervlak van het metselwerk is dampdichter dan de achterliggende kalkmortel en vertraagt het uitdrogen van de kern van het metselwerk. Tijdens de werken werd dit vermoeden bevestigd: de voegmortel was nog intact, maar de achterliggende legmortel was volledig verzand (foto Sarah Lacroix)

houdende voeg standgehouden, maar was de legmortel volledig verzand, door dat gebrek aan bindmiddel. De bovenste gedeelten van beide torens moesten integraal gedemonteerd en hergemetseld worden. De oorspronkelijke bakstenen konden hiervoor gebruikt worden, aangezien ze zo goed als op elkaar gestapeld waren, met een laagje zand ertussen. Nu weten we ook dat het feit dat oorspronkelijk de voegmortels meer cement bevatten dan de legmortels, problematisch is voor de vocht-houding in metselwerk omdat vocht ingesloten wordt achter de voegmortel, en zo vorstschade veroorzaakt. Bij het herstelwerk werd dus resoluut voor een bastaardmortel als legmortel met kalkmortel als voegwerk gekozen.

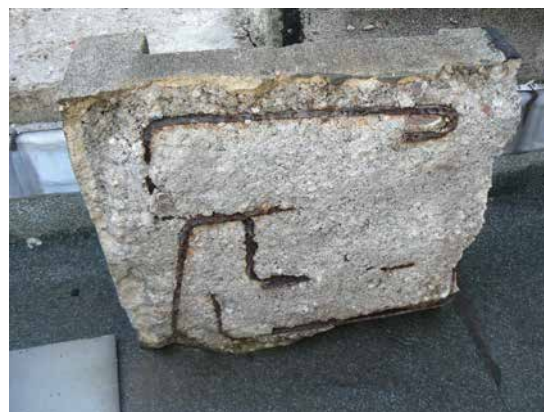
Sommige dekstenen waren volledig in tweeën gespleten door roestende wapening. Deze breuken gaven een mooi inzicht in de opbouw van de kunststeen: de betonkern heeft een oneffen oppervlak, wat doet vermoeden dat de simipleister eerst in de bekisting werd gesmeerd en het beton pas daarna werd opgegoten (foto Sarah Lacroix)

De dekstenen die de gevels van de klassenvleugel bekronen, zijn kunststenen bestaande uit een gewapendbetonkern en een 10 tot 15 mm dikke gepleisterde afwerklaag. Nagenoeg alle dekstenen vertonen oppervlakkige haarscheuren, sommige vertonen een uitgespoelde toplaag of grote overlangse horizontale barsten. De betonkernen zijn niet uniform uitgevoerd. Soms bevatten ze de gebruikelijke keien als granulaten en soms baksteenpuin. Ook de wapening is divers: gladde staven, gekartelde staven, zelfs stalen raamprofielen werden in de betonkernen in Boom aangetroffen. Doordat de wapening zich soms dicht bij het betonoppervlak bevond en daarnaast zware secties had, heeft de druk van de roestende wapening de betonkernen op sommige plaatsen in tweeën gespleten, met zeer grote en diepe horizontale scheuren tot gevolg.

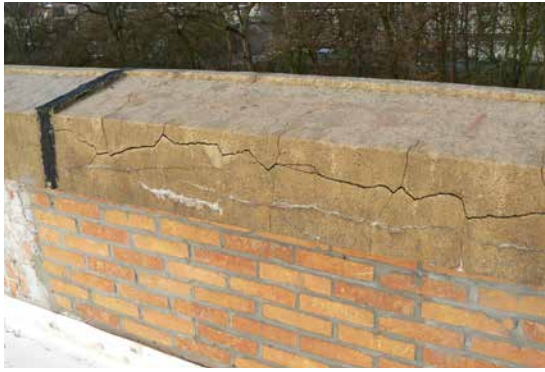
Verschillende dekstenen vertoonden diepe horizontale scheuren ten gevolge van roestende wapening. De meeste schade kon in situ hersteld worden overeenkomstig betonherstel (foto Sarah Lacroix)

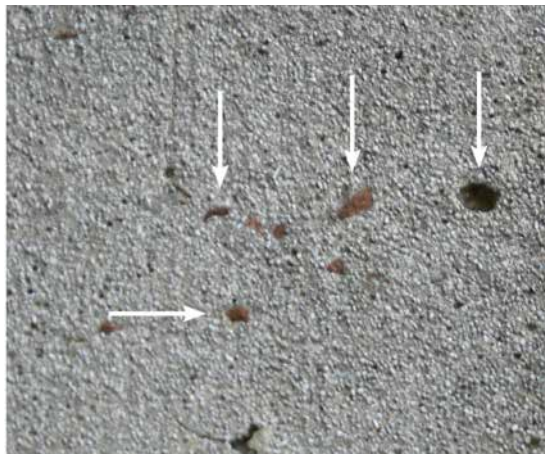
Laboratoriumonderzoek op de silimipleister in Boom wees uit dat kunststenen soms op de werf gefabriceerd werden en allerlei bouwpuin zoals baksteen kunnen bevatten (onuitgegeven proefverslag, WTCB)

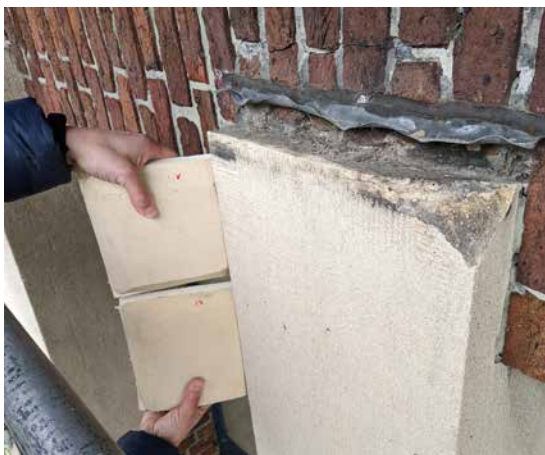
Er werden verschillende proeven gedaan om de kleur en textuur van de herstellmortel af te stemmen op de kleur en textuur van het oorspronkelijke pleisterwerk. Daarbij is het belangrijk om de teststalen volledig te laten opdrogen vooraleer ze te beoordelen (foto Sarah Lacroix)

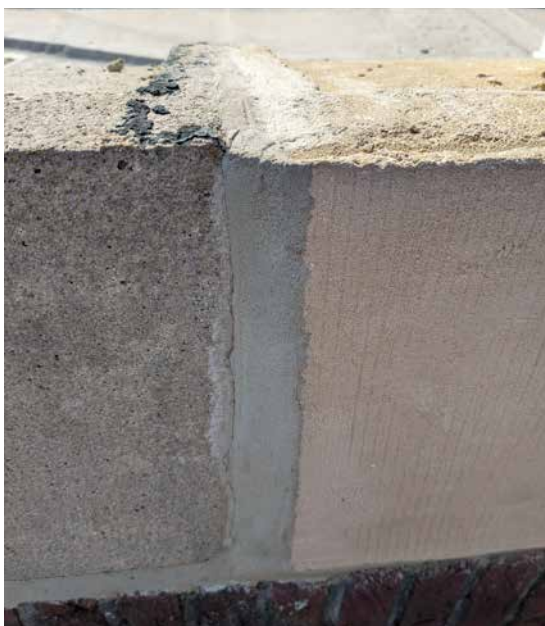
De oorspronkelijke oppervlakttextuur werd nagebootst door met een op maat gemaakte roller een afdruk te maken in de nog soepele herstellmortel (foto Sarah Lacroix)

Door middel van klassiek betonherstel of injecties, al dan niet gecombineerd met het inboren van glasvezelstaven, konden heel wat gebarsten dekstenen ter plaatse hersteld worden. In het geval van meervoudige breuken, werden de individuele dekstenen integraal vervangen. Hiervoor werden mallen gemaakt waarin de gewapende betonkernen gestort werden. Achteraf werd de silimipleister aangebracht. Een laboratoriumanalyse, uitgevoerd door *Buildwise*, geeft inzicht in de samenstelling van de similihuid van de gebruikte dura-kunststeen. Het grootste gedeelte van de granulaten bestaat uit hoekige kalksteenzandkorrels. In mindere mate komt er ook hoekig tot afgerond kwartszand voor. Het gebruikte bindmiddel is portlandcement, met daarin ijzerrijke hoogovenslakken en een kalkfiller (12). Soms werden kunststenen op de werf gefabriceerd. Die bevatten dan relatief meer poriën, lacunes en fragmenten van bouwpuin zoals baksteen (13). De nog natte bepleistering werd met een op maat gemaakte roller bewerkt om de oorspronkelijke, vrijnachtige oppervlaktebehandeling te verkrijgen.

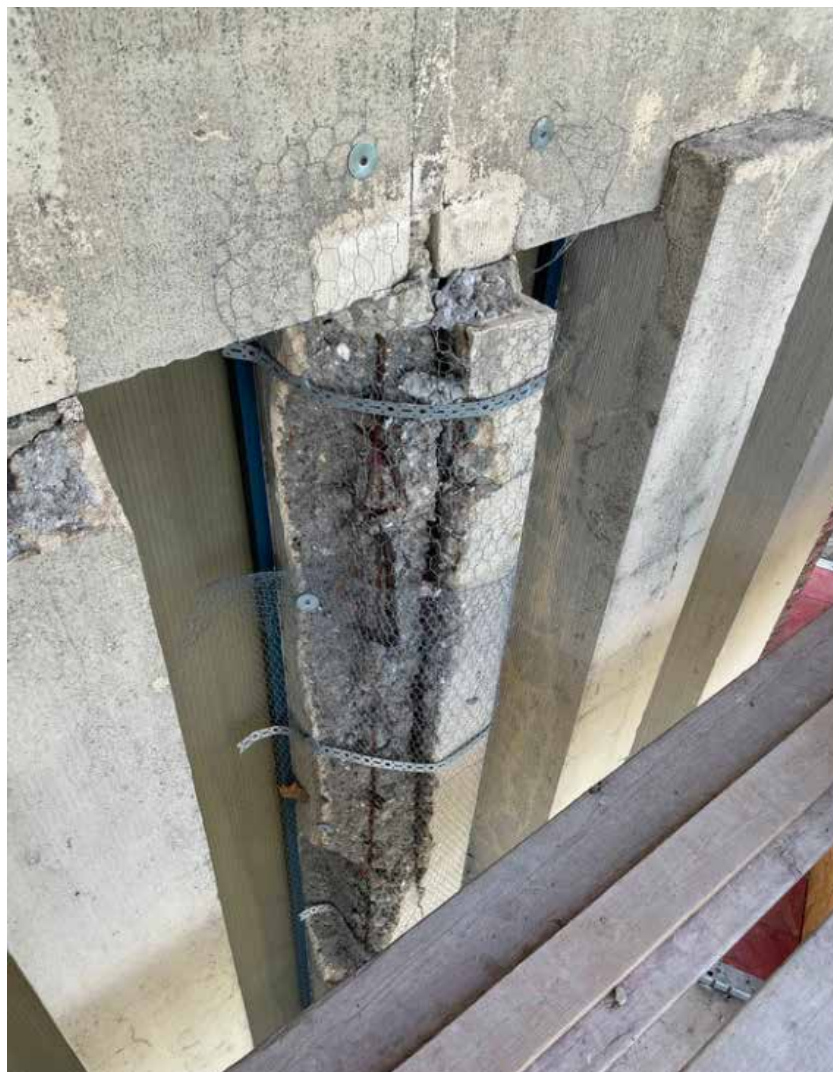
Zeer vergevorderd betonrot ter hoogte van de watertoren. Alle losse delen werden verwijderd en wapening werd hersteld. Er werd een bekisting gemaakt en deze werd opgegoten met beton.

Daarna werd de simipleister hersteld

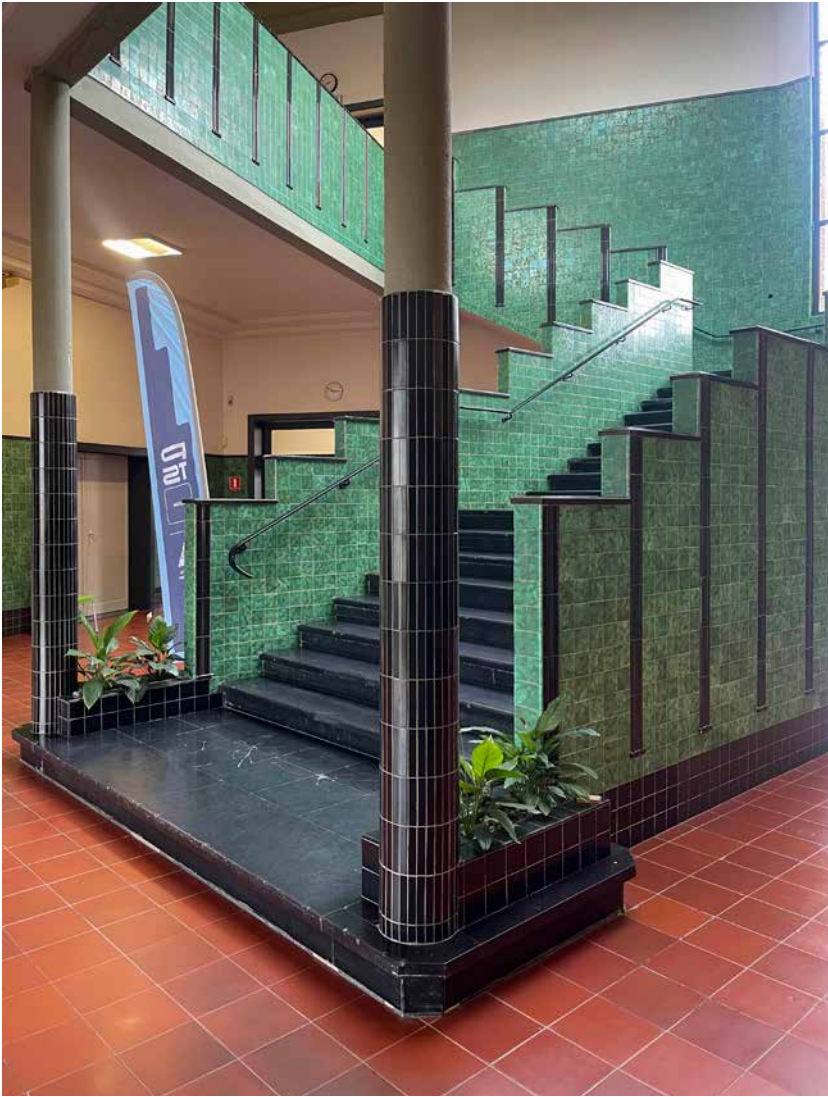
In de inkomhal speelden de architecten met groene, zwarte en rode tegels om de monumentaliteit te benadrukken
(foto Oswald Pauwels)

De wandtegels worden in het bestek omschreven als *majolique* tegels: *“Al de klassen en teekenslokalen, auditoriums voor scheikunde en electriciteit, de twee burelen -gelijkvloers en verdiep- op de koer uitspringende, de loge voor conciërge, de wachtplaats, de gangen gelijkvloers en verdieping, de trapkassen, de bordissen en tegen de muren op de trappen, en de modelzaal zullen geheel tot op 1,20m hoogte bezet worden met majolique tegels.”*
